Projekt: Infiltrationsmessung auf dem
Gelände des Pflasterherstellers
F. Xaver Meyer KG

Untersuchungsbericht-Nr.: A2416192

Auftraggeber: F. Xaver Meyer KG
Projekt: Infiltrationsmessung auf dem Gelände des
Pflasterherstellers F. Xaver Meyer KG
Auftragsdatum: 26. September 2024
Aufgabe: Bestimmung der Versickerungsleistung
Versuchsdurchführung: 17. Oktober.2024
Probeneingangsdatum: 17. Oktober 2024
Prüfzeitraum: Oktober 2024
Bearbeiter: Maximilian Röhrich/Benedikt Braun

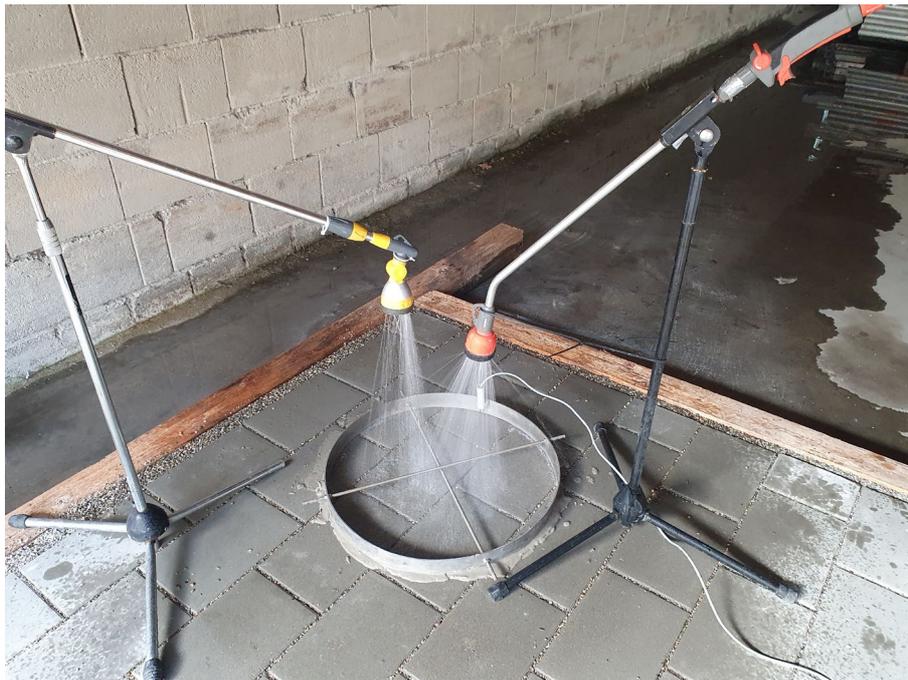
Bild 2: Prüfungsdurchführung

Die Prüffläche wurde vom Auftraggeber vorbereitet. Das Pflastersystem wurde auf einer 4 cm starken Bettung, bestehend auf einem Splitt (2/5 mm), verlegt und mit einem 2/5 mm Splitt verfugt bei einer Fugenbreite von 6 mm. Die Prüfstelle hat einen Prozentualen Fugenteil von ca. 4,5%.
